**KAJIAN PENGELOLAAN PESISIR DAN LAUT DI KAWASAN
KONSERVASI PERAIRAN DAERAH KECAMATAN LIUKANG
TUPPABIRING KABUPATEN PANGKEP**

*(Study on coastal and marine management in a regional water conservation area,
Liukang Tuppabiring District, Pankep Regency)*

Hamzah MS ¹⁾, Rustam ²⁾ dan Abdul Rauf ²⁾

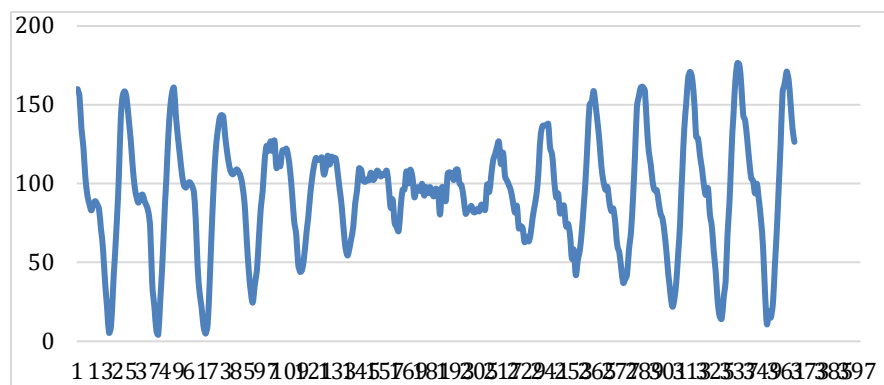
Pasang surut lokasi penelitian memiliki tipe campuran yang cenderung bersifat harian ganda (*mixed prevailing semi diurnal*). Dalam satu hari terjadi dua kali pasang dan dua kali air surut. Di

perairan Kecamatan Liukang Tuppabiring Kabupaten Pangkajene Kepulauan, kisaran pasang surut harian pada tanggal 23 Juli 2019 mencapai pasang tertinggi 1,30 meter (pukul 08.05).

Gambar 2. Fluktuasi pasang surut selama 1 bulan
